Alma Mater Studiorum - Università di Bologna

DOTTORATO DI RICERCA IN
INGEGNERIA CIVILE, AMBIENTALE E DEI MATERIALI

**La vulnerabilità sismica del patrimonio
edilizio dell'Università di Bologna**
Metodologia adottata e analisi dei risultati

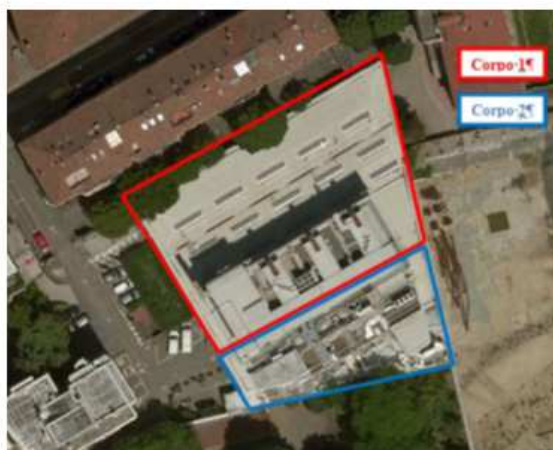
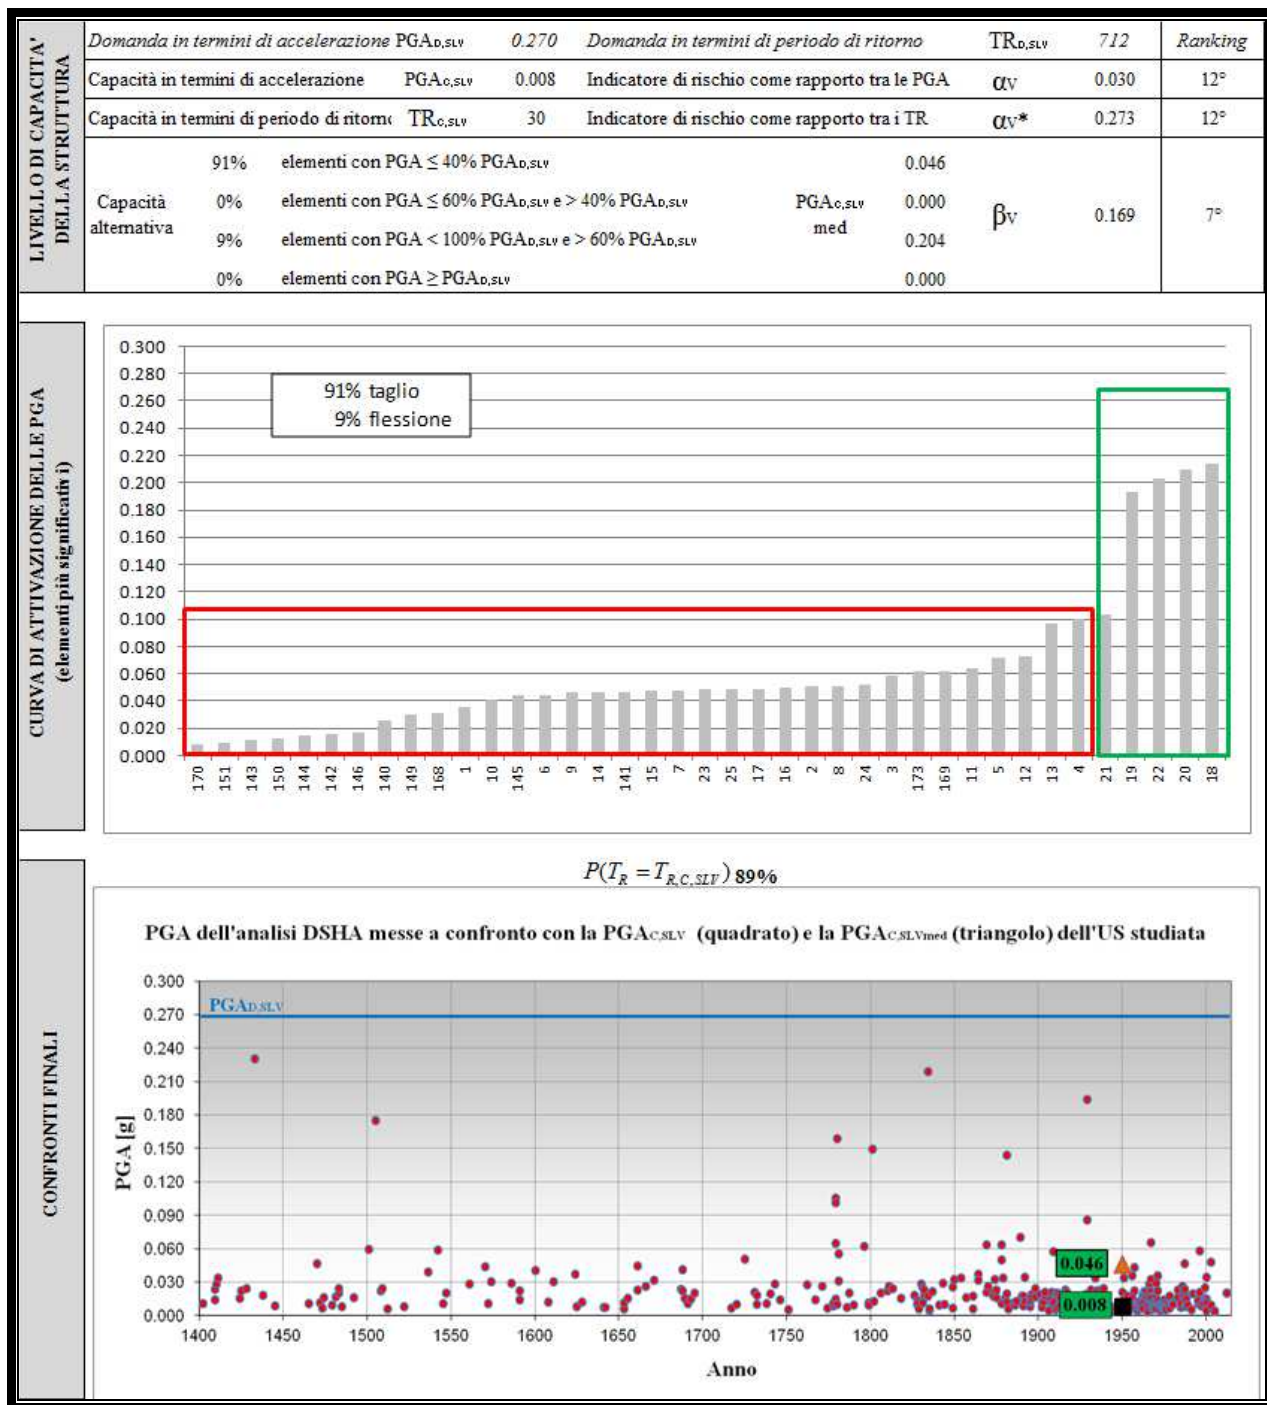
IDENTIFICAZIONE E CARATTERISTICHE GEOMETRICO-STRUTTURALI	Denominazione	"Ex Bodoniana" - Corpo 1			U.S. n.: 78	
	Indirizzo	Via San Donato, 19/2 - Bologna				
	Sede di	Scuola di Farmacia, Biotecnologia e Scienze Motorie				
	Anno di costruzione	1950				
	Struttura portante	telai in c.a. orditi in due direzioni				
	Orizzontamenti	diaframmi rigidi				
	Copertura	non spingente pesante				
	Interventi successivi					
	Numero di piani	3				
	Superficie [mq]	3,540	Volume [mc]	12,390		
	Numero occupanti	450	Densità di occupazione	0.127		
	Vulnerabilità non quantificabili	limitate	Quadro fessurativo	diffuso

VERIFICHE DI SICUREZZA MURATURE	Tipo di verifiche	Statiche	Sismiche							
	Estensione delle verifiche	Globali	Globali					Locali		
	Meccanismo considerato	Compressione	Compressione	Pressoflessione nel piano	Pressoflessione fuori piano	Taglio	Deformazione ultima nel piano	Ribaltamento	Flessione verticale	Flessione orizzontale
	Elementi considerati	0	0					0	0	0
	Elementi C>D [%]	-	-	-	-	-	-	-	-	-
	FS min	-	-	-	-	-	-	-	-	-
	PGA attivazione (PGAD,SLV=0.27g)	-	-	-	-	-	-	-	-	-

VERIFICHE DI SICUREZZA CALCESTRUZZO ARMATO	Tipo di verifiche	Statiche				Sismiche				
	Estensione delle verifiche	Globali				Globali				
	Meccanismo considerato	Flessione travi	Taglio travi	Pressoflessione pilastri	Taglio pilastri	Flessione travi	Taglio travi	Pressoflessione pilastri	Taglio pilastri	Rotazione alla corda dei pilastri
	Elementi considerati	65		45		65		45		
	Elementi C>D [%]	37%	0%	85%	69%	15%	0%	20%	0%	100%
	FS min	0.26	0.26	0.31	0.50	0.06	0.08	0.29	0.03	5.24
	PGA attivazione (PGAD,SLV=0.27g)	-	-	-	-	0.016	0.022	0.078	0.008	0.460

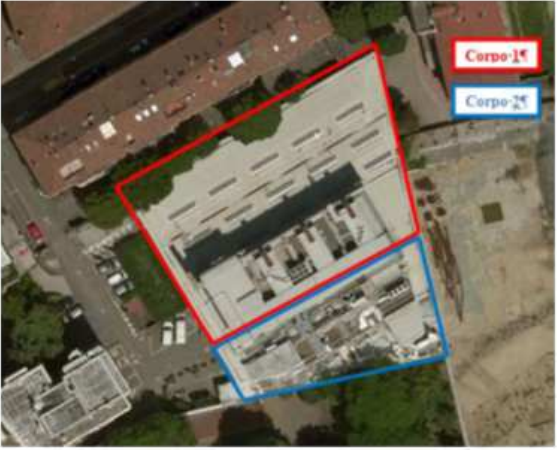
Corpo 2*

IDENTIFICAZIONE E CARATTERISTICHE GEOMETRICO-STRUTTURALI	Denominazione	"Ex Bodoniana" - Corpo 2			U.S. n.: 79	
	Indirizzo	Via San Donato, 19/2 - Bologna				
	Sede di	Scuola di Farmacia, Biotecnologia e Scienze Motorie				
	Anno di costruzione	1950				
	Struttura portante	telai in c.a. orditi in due direzioni				
	Orizzontamenti	diaframmi rigidi				
	Copertura	non spingente pesante				
	Interventi successivi					
	Numero di piani	3				
	Superficie [mq]	3,540	Volume [mc]	12,390		
	Numero occupanti	450	Densità di occupazione	0.127		
	Vulnerabilità non quantificabili	limitate	Quadro fessurativo	diffuso

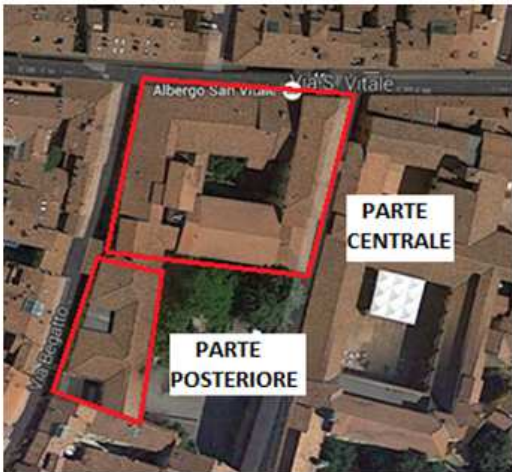
IDENTIFICAZIONE E CARATTERISTICHE GEOMETRICO-STRUTTURALI	Denominazione	"Clinica Odontoiatrica" - Parte centrale

U.S. n.:		80
	Indirizzo	Via San Vitale, 59- Bologna							
	Sede di	Unità di Laboratorio Clinica Odontoiatrica							
	Anno di costruzione	1600							
	Struttura portante	muratura in mattoni pieni e malta di calce							
	Orizzontamenti	diaframmi rigidi							
	Copertura	non spingente leggera							
	Interventi successivi	consolidamento di parti strutturali							
	Numero di piani	4							
	Superficie [mq]	4,000	Volume [mc]	15,600					
	Numero occupanti	300	Densità di occupazione	0.075					
Vulnerabilità non quantificabili	limitate	Quadro fessurativo	assente

CAMPAGNA SPERIMENTALE E DIAGNOSTICA	Saggi demolitivi	7	Livello di conoscenza	LC1	Categoria suolo			C
	Prove endoscopiche solai	3	Fattore di confidenza	1.35	Cond. topografiche			ST=1.00
	Prelievi campioni muratura	18						
	Prove di scorrimento malta	3	Tipologia materiale	Muratura 1	Muratura 2	Cl	Acciaio	
	Prove di compressione laterizi	17	Peso specifico [daN/mc]	1,800.00	-	-	-	
	Prove con giunto inclinato	7	Resistenza a compressione [MPa]	4.18	-	-	-	
	Prove di punzonamento malta	24	Resistenza a trazione [MPa]	-	-	-	-	
	Prelievi campioni calcestruzzo	0	Resistenza a taglio [MPa]	0.19	-	-	-	
	Prelievi barre di armatura	0	Modulo elasticità normale [MPa]	4,177.00	-	-	-	
	Rilievi pacometrici (travi)	0	Modulo elasticità tangenziale [MPa]	-	-	-	-	
	Rilievi pacometrici (pilastri)	0	Coefficiente di sicurezza (per analisi lineari)	3.00	-	-	-

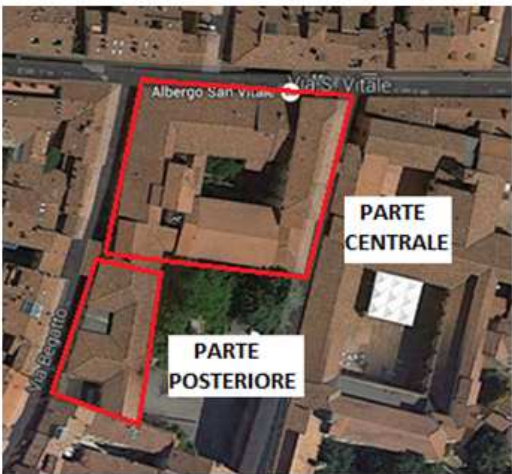
IDENTIFICAZIONE E CARATTERISTICHE GEOMETRICO-STRUTTURALI	Denominazione	"Clinica Odontoiatrica" - Parte posteriore

U.S. n.:	81
	Indirizzo	Via San Vitale, 59- Bologna								
	Sede di	Unità di Laboratorio Clinica Odontoiatrica								
	Anno di costruzione	1600								
	Struttura portante	muratura in mattoni pieni e malta di calce								
	Orizzontamenti	diaframmi rigidi								
	Copertura	non spingente leggera								
	Interventi successivi	consolidamento di parti strutturali								
	Numero di piani	4								
	Superficie [mq]	2,320	Volume [mc]	9,048						
	Numero occupanti	100	Densità di occupazione	0.043						
Vulnerabilità non quantificabili	limitate	Quadro fessurativo	assente

CAMPAGNA SPERIMENTALE E DIAGNOSTICA	Saggi demolitivi	0	Livello di conoscenza	LC1	Categoria suolo				C
	Prove endoscopiche solai	0	Fattore di confidenza	1.35	Cond. topografiche				ST=1.00
	Prelievi campioni muratura	0							
	Prove di scorrimento malta	0	Tipologia materiale		Muratura 1	Muratura 2	Cls	Acciaio	
	Prove di compressione laterizi	0	Peso specifico [daN/mc]		1,800.00	-	-	-	
	Prove con giunto inclinato	0	Resistenza a compressione [MPa]		6.06	-	-	-	
	Prove di punzonamento malta	0	Resistenza a trazione [MPa]		-	-	-	-	
	Prelievi campioni calcestruzzo	0	Resistenza a taglio [MPa]		0.29	-	-	-	
	Prelievi barre di armatura	0	Modulo elasticità normale [MPa]		6,060.00	-	-	-	
	Rilievi pacometrici (travi)	0	Modulo elasticità tangenziale [MPa]		-	-	-	-	
	Rilievi pacometrici (pilastri)	0	Coefficiente di sicurezza (per analisi lineari)		3.00	-	-	-

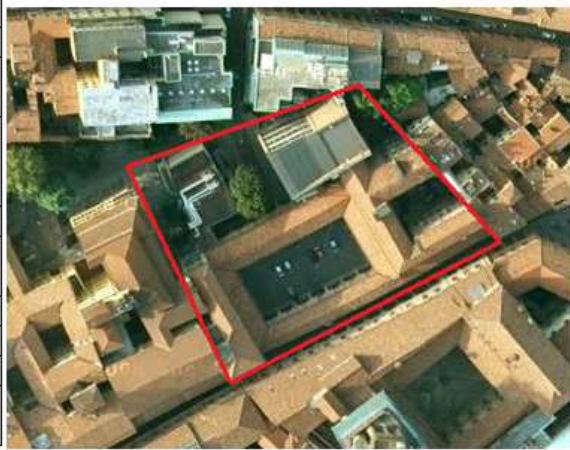
IDENTIFICAZIONE E CARATTERISTICHE GEOMETRICO-STRUTTURALI	Denominazione	"Economia"			U.S. n.: 82			
	Indirizzo	Piazza Scaravilli, 1 - Bologna

Sede di	Scuola di Economia, Management e Statistica						
	Anno di costruzione	1960						
	Struttura portante	muratura in mattoni pieni e malta di calce; telai in c.a. orditi in due direzioni						
	Orizzontamenti	diaframmi rigidi						
	Copertura	non spingente leggera						
	Interventi successivi							
	Numero di piani	5						
	Superficie [mq]	7,800	Volume [mc]	31,980				
Numero occupanti	600	Densità di occupazione	0.077					
Vulnerabilità non quantificabili	diffuse	Quadro fessurativo	localizzato

CAMPAGNA SPERIMENTALE E DIAGNOSTICA	Saggi demolitivi	4	Livello di conoscenza	LC1	Categoria suolo			C
	Prove endoscopiche solai	5	Fattore di confidenza	1.35	Cond. topografiche			ST=1.00
	Prelievi campioni muratura	12						
	Prove di scorrimento malta	2	Tipologia materiale	Muratura 1	Muratura 2	Cl	Acciaio	
	Prove di compressione laterizi	11	Peso specifico [daN/mc]	1,800.00	-	2,500.00		
	Prove con giunto inclinato	6	Resistenza a compressione [MPa]	6.20	-	13.32	-	
	Prove di punzonamento malta	15	Resistenza a trazione [MPa]	-	-	-	260.00	
	Prelievi campioni calcestruzzo	2	Resistenza a taglio [MPa]	0.81	-	-	-	
	Prelievi barre di armatura	1	Modulo elasticità normale [MPa]	6,223.00	-	25,600.00	210,000.00	
	Rilievi pacometrici (travi)	3	Modulo elasticità tangenziale [MPa]	-	-	-	-	
Rilievi pacometrici (pilastri)	4	Coefficiente di sicurezza (per analisi lineari)	3.00	-	1.50	1.15

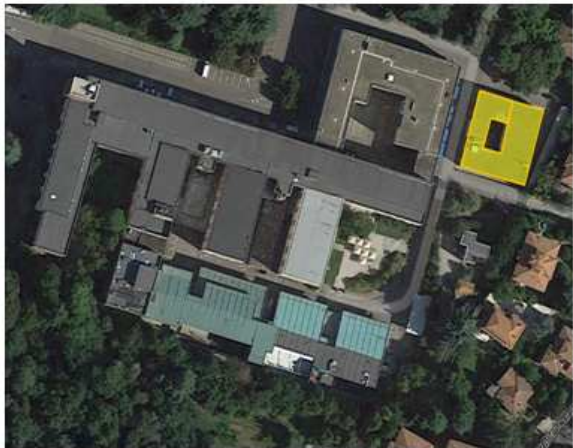
IDENTIFICAZIONE E CARATTERISTICHE GEOMETRICO-STRUTTURALI	Denominazione	"Ex Scuderie"			U.S. n.: 83			
	Indirizzo	Piazza Scaravilli, 1 - Bologna

Sede di	DICAM - Laboratori didattici						
	Anno di costruzione	1950						
	Struttura portante	telai in acciaio controventati						
	Orizzontamenti	diaframmi rigidi						
	Copertura	non spingente leggera						
	Interventi successivi	sopraelevazione; interventi strutturali di trasformazione						
	Numero di piani	2						
	Superficie [mq]	1,200	Volume [mc]	3,780				
	Numero occupanti	250	Densità di occupazione	0.208				
Vulnerabilità non quantificabili	assenti	Quadro fessurativo	assente

CAMPAGNA SPERIMENTALE E DIAGNOSTICA	Saggi demolitivi	0	Livello di conoscenza	LC1	Categoria suolo	C			
	Prove endoscopiche solai	0	Fattore di confidenza	1.35	Cond. topografiche	ST=1.00			
	Prelievi campioni muratura	0							
	Prove di scorrimento malta	0	Tipologia materiale	Muratura 1	Profilati	Clis	Acciaio		
	Prove di compressione laterizi	0	Peso specifico [daN/mc]	-	-	-			
	Prove con giunto inclinato	0	Resistenza a compressione [MPa]	-	-	-	-		
	Prove di punzonamento malta	0	Resistenza a trazione [MPa]	-	235.00	-	-		
	Prelievi campioni calcestruzzo	0	Resistenza a taglio [MPa]	-	-	-	-		
	Prelievi barre di armatura	0	Modulo elasticità normale [MPa]	-	210,000.00	-	-		
	Rilievi pacometrici (travi)	0	Modulo elasticità tangenziale [MPa]	-	-	-	-		
	Rilievi pacometrici (pilastri)	0	Coefficiente di sicurezza (per analisi linear)	-	1.05	-	-

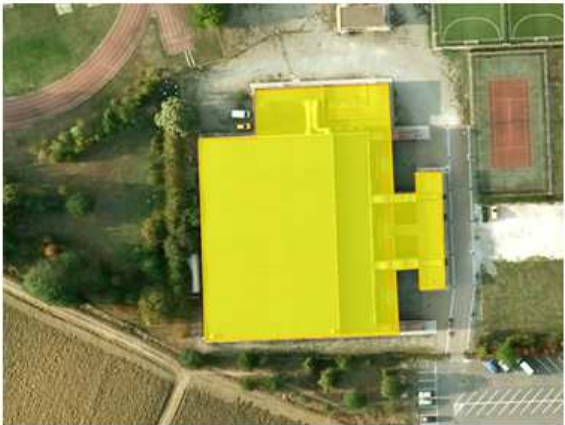
IDENTIFICAZIONE E CARATTERISTICHE GEOMETRICO-STRUTTURALI	Denominazione	"Palestra Palacus"			U.S. n.: 84				
	Indirizzo	Via del Terrapieno, 27 - Bologna

Sede di	Centro Sportivo Universitario "Terrapieno"							
	Anno di costruzione	1993							
	Struttura portante	telai in acciaio							
	Orizzontamenti	diaframmi rigidi							
	Copertura	non spingente leggera							
	Interventi successivi								
	Numero di piani	2							
	Superficie [mq]	3,750	Volume [mc]	27,750					
	Numero occupanti	200	Densità di occupazione	0.053					
	Vulnerabilità non quantificabili	assenti	Quadro fessurativo	localizzate

CAMPAGNA SPERIMENTALE E DIAGNOSTICA	Saggi demolitivi	0	Livello di conoscenza	LC1	Categoria suolo	C			
	Prove endoscopiche solai	0	Fattore di confidenza	1.35	Cond. topografiche	ST=1.00			
	Prelievi campioni muratura	0							
	Prove di scorrimento malta	0	Tipologia materiale	Muratura 1	Profilati	Clis	Acciaio		
	Prove di compressione laterizi	0	Peso specifico [daN/mc]	-	-	-	-	-	-
	Prove con giunto inclinato	0	Resistenza a compressione [MPa]	-	-	-	-	-	-
	Prove di punzonamento malta	0	Resistenza a trazione [MPa]	-	235.00	-	-	-	
	Prelievi campioni calcestruzzo	0	Resistenza a taglio [MPa]	-	-	-	-	-	
	Prelievi barre di armatura	0	Modulo elasticità normale [MPa]	-	210,000.00	-	-	-	
	Rilievi pacometrici (travi)	0	Modulo elasticità tangenziale [MPa]	-	-	-	-	-	
	Rilievi pacometrici (pilastri)	0	Coefficiente di sicurezza (per analisi linear)	-	1.05	-	-	-

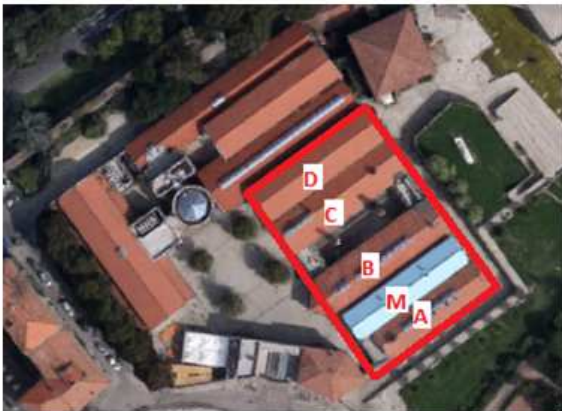
IDENTIFICAZIONE E CARATTERISTICHE GEOMETRICO-STRUTTURALI	Denominazione	"Ex macello comunale" - Blocco M			U.S. n.: 91				
	Indirizzo	Via Azzo Gardino, 65 - Bologna							
	Sede di	Dipartimento di Musica e Spettacolo							
	Anno di costruzione	2000							
	Struttura portante	telai in acciaio controventati							
	Orizzontamenti	diaframmi rigidi							
	Copertura	non spingente leggera							
	Interventi successivi	interventi strutturali di trasformazione							
	Numero di piani	1							
	Superficie [mq]	324	Volume [mc]	2,268					
	Numero occupanti	100	Densità di occupazione	0.309					
	Vulnerabilità non quantificabili	assenti			Quadro fessurativo	assente

CAMPAGNA SPERIMENTALE E DIAGNOSTICA	Saggi demolitivi	0	Livello di conoscenza		LC1	Categoria suolo		C		
	Prove endoscopiche solai	0	Fattore di confidenza		1.35	Cond. topografiche		ST=1.00		
	Prelievi campioni muratura	0								
	Prove di scorrimento malta	0	Tipologia materiale		Muratura 1	Profilati	ClS	Acciaio		
	Prove di compressione laterizi	0	Peso specifico [daN/mc]		-	-	-			
	Prove con giunto inclinato	0	Resistenza a compressione [MPa]		-	-	-			
	Prove di punzonamento malta	0	Resistenza a trazione [MPa]		-	235.00	-			
	Prelievi campioni calcestruzzo	0	Resistenza a taglio [MPa]		-	-	-			
	Prelievi barre di armatura	0	Modulo elasticità normale [MPa]		-	210,000.00	-			
	Rilievi pacometrici (travi)	0	Modulo elasticità tangenziale [MPa]		-	-	-			
	Rilievi pacometrici (pilastri)	0	Coefficiente di sicurezza (per analisi linear)		-	1.05	-

VERIFICHE DI SICUREZZA ACCIAIO	Tipo di verifiche	Statiche				Sismiche				
	Estensione delle verifiche	Globali				Globali				
	Meccanismo considerato	Flessione travi	Taglio travi	Pressoflessione pilastri	Taglio pilastri	Flessione travi	Taglio travi	Pressoflessione pilastri	Flessione verticale	Rotazione alla corda dei pilastri
	Elementi considerati	102		22		102		22		
	Elementi C>D [%]	100%	38%	18%	100%	82%	86%	0%	0%	-
	FS min	1.36	0.04	0.24	5.45	0.01	0.03	0.58	0.14	-
	PGA attivazione (PGAD,SLV=0.27g)	-	-	-	-	0.003	0.008	0.157	0.038	-

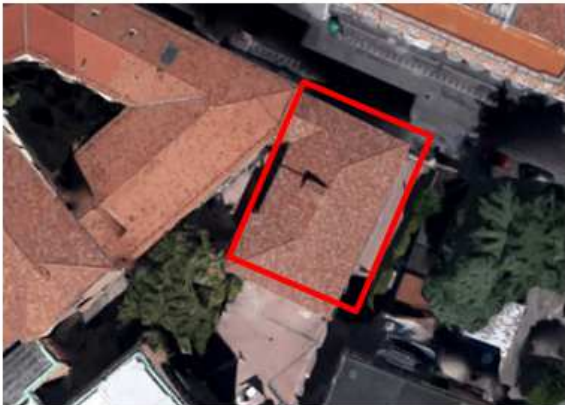
IDENTIFICAZIONE E CARATTERISTICHE GEOMETRICO-STRUTTURALI	Denominazione	"Ex Geografia"			U.S. n.: 93	
	Indirizzo	Via San Giacomo, 3- Bologna				
	Sede di	Dipartimento di Sociologia e diritto dell'economia				
	Anno di costruzione	1920				
	Struttura portante	muratura in mattoni pieni e malta di calce				
	Orizzontamenti	diaframmi semingidi;				
	Copertura	non spingente leggera				
	Interventi successivi	ampliamento				
	Numero di piani	3				
	Superficie [mq]	1,020	Volume [mc]	4,998		
	Numero occupanti	80	Densità di occupazione	0.078		
	Vulnerabilità non quantificabili	limitate	Quadro fessurativo	assente

CAMPAGNA SPERIMENTALE E DIAGNOSTICA	Saggi demolitivi	1	Livello di conoscenza		LC1	Categoria suolo		C		
	Prove endoscopiche solai	2	Fattore di confidenza		1.35	Cond. topografiche		ST=1.00		
	Prelievi campioni muratura	6								
	Prove di scorrimento malta	1	Tipologia materiale		Muratura 1	Muratura 2	Cl	Acciaio		
	Prove di compressione laterizi	11	Peso specifico [daN/mc]		1,800.00	-	-			
	Prove con giunto inclinato	3	Resistenza a compressione [MPa]		4.62	-	-			
	Prove di punzonamento malta	6	Resistenza a trazione [MPa]		-	-	-			
	Prelievi campioni calcestruzzo	0	Resistenza a taglio [MPa]		0.13	-	-			
	Prelievi barre di armatura	0	Modulo elasticità normale [MPa]		4,623.00	-	-			
	Rilievi pacometrici (travi)	0	Modulo elasticità tangenziale [MPa]		-	-	-			
	Rilievi pacometrici (pilastri)	0	Coefficiente di sicurezza (per analisi linear)		3.00	-	-

VERIFICHE DI SICUREZZA MURATURE	Tipo di verifiche	Statiche		Sismiche							
	Estensione delle verifiche	Globali		Globali				Locali			
	Meccanismo considerato	Compressione	Compressione	Pressoflessione nel piano	Pressoflessione fuori piano	Taglio	Deformazione ultima nel piano	Ribaltamento	Flessione verticale	Flessione orizzontale	
	Elementi considerati	78	78						7	11	0
	Elementi C>D [%]	100%	100%	99%	97%	94%	-	0%	45%	-	
	FS min	1.40	4.17	0.33	0.47	0.54	-	0.07	0.30	-	
	PGA attivazione (PGAD,SLV=0.27g)	-	1.127	0.089	0.127	0.146	1.000	0.019	0.081	-

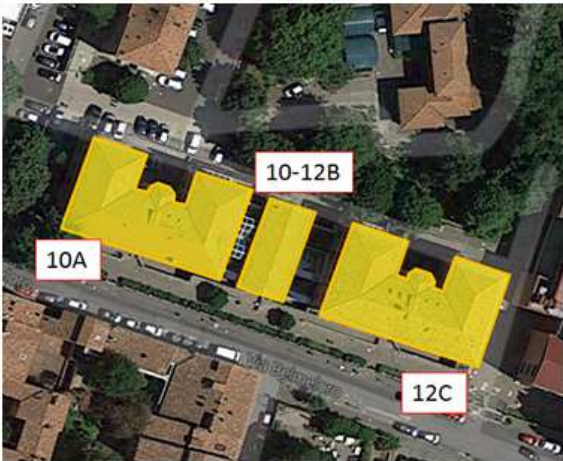
IDENTIFICAZIONE E CARATTERISTICHE GEOMETRICO-STRUTTURALI	Denominazione	"Edificio via Belmeloro 10-12" - Blocco A			U.S. n.: 94	
	Indirizzo	Via Belmeloro, 10 - Bologna				
	Sede di	Scuola di giurisprudenza				
	Anno di costruzione	1916				
	Struttura portante	muratura in mattoni pieni e malta di calce				
	Orizzontamenti	diaframmi rigidi;				
	Copertura	non spingente leggera				
	Interventi successivi	ampliamento; consolidamento parti strutturali				
	Numero di piani	3				
	Superficie [mq]	3,840	Volume [mc]	18,432		
	Numero occupanti	300	Densità di occupazione	0.078		
Vulnerabilità non quantificabili	assenti	Quadro fessurativo	assente

CAMPAGNA SPERIMENTALE E DIAGNOSTICA	Saggi demolitivi	2	Livello di conoscenza		LC1	Categoria suolo		C		
	Prove endoscopiche solai	1	Fattore di confidenza		1.35	Cond. topografiche		ST=1.00		
	Prelievi campioni muratura	4								
	Prove di scorrimento malta	1	Tipologia materiale		Muratura 1	Muratura 2	Cl	Acciaio		
	Prove di compressione laterizi	0	Peso specifico [daN/mc]		1,800.00	-	-			
	Prove con giunto inclinato	3	Resistenza a compressione [MPa]		6.24	-	-			
	Prove di punzonamento malta	11	Resistenza a trazione [MPa]		-	-	-			
	Prelievi campioni calcestruzzo	0	Resistenza a taglio [MPa]		0.22	-	-			
	Prelievi barre di armatura	0	Modulo elasticità normale [MPa]		6,237.00	-	-			
	Rilievi pacometrici (travi)	0	Modulo elasticità tangenziale [MPa]		-	-	-			
	Rilievi pacometrici (pilastri)	0	Coefficiente di sicurezza (per analisi lineari)		3.00	-	-

VERIFICHE DI SICUREZZA MURATURE	Tipo di verifiche	Statiche		Sismiche						
	Estensione delle verifiche	Globali		Globali				Locali		
	Meccanismo considerato	Compressione	Compressione	Pressoflessione nel piano	Pressoflessione fuori piano	Taglio	Deformazione ultima nel piano	Ribaltamento	Flessione verticale	Flessione orizzontale
	Elementi considerati	84	84				4	3	0	
	Elementi C>D [%]	100%	100%	94%	99%	88%	-	0%	100%	-
	FS min	1.21	1.86	0.05	0.43	0.36	-	0.09	1.51	-
	PGA attivazione (PGAD,SLV=0.27g)	-	0.503	0.014	0.116	0.097	8.360	0.024	0.408	-

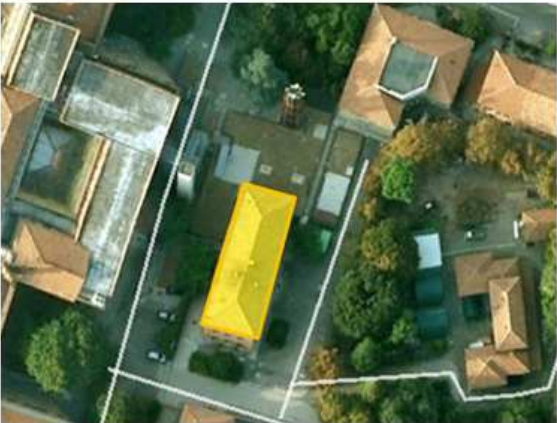
IDENTIFICAZIONE E CARATTERISTICHE GEOMETRICO-STRUTTURALI	Denominazione	"Edificio via Belmeloro 8/2"			U.S. n.: 97	
	Indirizzo	Via Belmeloro, 8/2 - Bologna				
	Sede di	Dipartimento di Biochimica "G. Ciamician"				
	Anno di costruzione	1916				
	Struttura portante	muratura in mattoni pieni e malta di calce				
	Orizzontamenti	diaframmi rigidi; volte senza catene				
	Copertura	non spingente leggera				
	Interventi successivi					
	Numero di piani	4				
	Superficie [mq]	1,388	Volume [mc]	5,413		
Numero occupanti	100	Densità di occupazione	0.072			
Vulnerabilità non quantificabili	assenti	Quadro fessurativo	diffuso

CAMPAGNA SPERIMENTALE E DIAGNOSTICA	Saggi demolitivi	8	Livello di conoscenza	LC1	Categoria suolo	C	
	Prove endoscopiche solai	0	Fattore di confidenza	1.35	Cond. topografiche	ST=1.00	
	Prelievi campioni muratura	4					
	Prove di scorrimento malta	1	Tipologia materiale	Muratura 1	Muratura 2	CIs	Acciaio
	Prove di compressione laterizi	8	Peso specifico [daN/mc]	1,800.00	-	-	-
	Prove con giunto inclinato	2	Resistenza a compressione [MPa]	4.16	-	-	-
	Prove di punzonamento malta	11	Resistenza a trazione [MPa]	-	-	-	-
	Prelievi campioni calcestruzzo	0	Resistenza a taglio [MPa]	0.10	-	-	-
	Prelievi barre di armatura	0	Modulo elasticità normale [MPa]	1,500.00	-	-	-
	Rilievi pacometrici (travi)	0	Modulo elasticità tangenziale [MPa]	-	-	-	-
	Rilievi pacometrici (pilastri)	0	Coefficiente di sicurezza (per analisi linear)	3.00	-	-	-

VERIFICHE DI SICUREZZA MURATURE	Tipo di verifiche	Statiche		Sismiche						
	Estensione delle verifiche	Globali		Globali				Locali		
	Meccanismo considerato	Compressione	Compressione	Pressoflessione nel piano	Pressoflessione fuori piano	Taglio	Deformazione ultima nel piano	Ribaltamento	Flessione verticale	Flessione orizzontale
	Elementi considerati	127		127				10	13	0
	Elementi C>D [%]	100%	100%	82%	99%	44%	-	0%	100%	-
	FS min	1.07	1.60	0.34	0.74	0.20	-	0.12	1.73	-
	PGA attivazione (PGAD,SLV=0.27g)	-	0.433	0.092	0.200	0.054	1.790	0.032	0.468	-

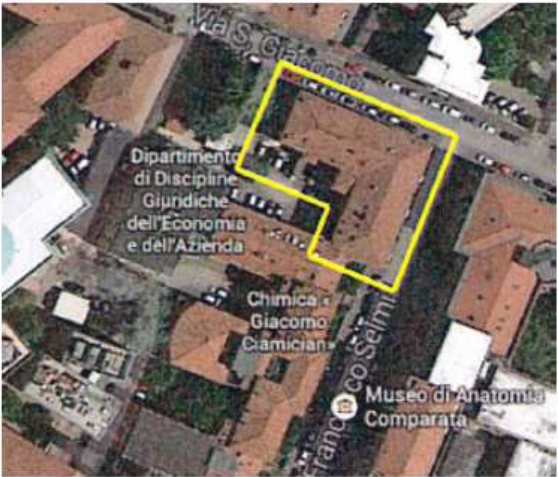
IDENTIFICAZIONE E CARATTERISTICHE GEOMETRICO-STRUTTURALI	Denominazione	"Edificio via San Giacomo 5-7"

U.S. n.: 98	
	Indirizzo	Via San Giacomo, 5-7 - Bologna						
	Sede di	Istituto di Chimica Agraria						
	Anno di costruzione	1910						
	Struttura portante	muratura in mattoni pieni e malta di calce						
	Orizzontamenti	diaframmi rigidi; volte senza catene						
	Copertura	non spingente leggera						
	Interventi successivi	riparazione danni strutturali						
	Numero di piani	4						
	Superficie [mq]	2,612	Volume [mc]	9,403				
Numero occupanti	100	Densità di occupazione	0.038					
Vulnerabilità non quantificabili	localizzate	Quadro fessurativo	localizzato

CAMPAGNA SPERIMENTALE E DIAGNOSTICA	Saggi demolitivi	3	Livello di conoscenza	LC1	Categoria suolo		C
	Prove endoscopiche solai	1	Fattore di confidenza	1.35	Cond. topografiche		ST=1.00
	Prelievi campioni muratura	5					
	Prove di scorrimento malta	1	Tipologia materiale	Muratura 1	Muratura 2	CIs	Acciaio
	Prove di compressione laterizi	6	Peso specifico [daN/mc]	1,800.00	-	-	-
	Prove con giunto inclinato	2	Resistenza a compressione [MPa]	6.23	-	-	-
	Prove di punzonamento malta	11	Resistenza a trazione [MPa]	-	-	-	-
	Prelievi campioni calcestruzzo	0	Resistenza a taglio [MPa]	0.06	-	-	-
	Prelievi barre di armatura	0	Modulo elasticità normale [MPa]	6,229.00	-	-	-
	Rilievi pacometrici (travi)	0	Modulo elasticità tangenziale [MPa]	-	-	-	-
Rilievi pacometrici (pilastri)	0	Coefficiente di sicurezza (per analisi lineari)	3.00	-	-	-

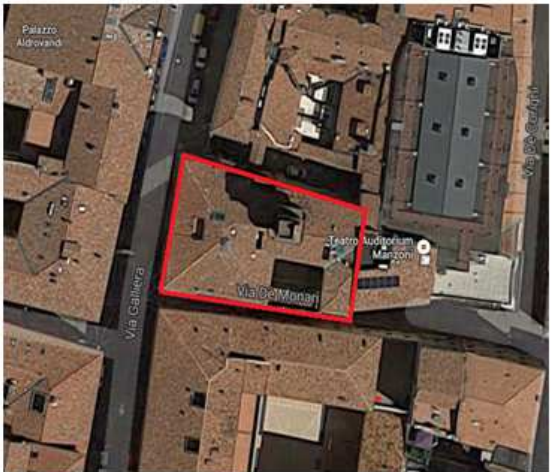
IDENTIFICAZIONE E CARATTERISTICHE GEOMETRICO-STRUTTURALI	Denominazione	"Palazzo Gaudenzi"			U.S. n.: 99	
	Indirizzo	Via Galliera, 3 - Bologna				
	Sede di	CIRSFID				
	Anno di costruzione	1529				
	Struttura portante	muratura in mattoni pieni e malta di calce				
	Orizzontamenti	diaframmi rigidi; volte con catene				
	Copertura	non spingente leggera				
	Interventi successivi					
	Numero di piani	6				
	Superficie [mq]	2,442	Volume [mc]	8,547		
	Numero occupanti	100	Densità di occupazione	0.041		
Vulnerabilità non quantificabili	diffuse	Quadro fessurativo	esteso

CAMPAGNA SPERIMENTALE E DIAGNOSTICA	Saggi demolitivi	7	Livello di conoscenza	LC1	Categoria suolo	C	
	Prove endoscopiche solai	5	Fattore di confidenza	1.35	Cond. topografiche	ST=1.00	
	Prelievi campioni muratura	4					
	Prove di scorrimento malta	1	Tipologia materiale	Muratura 1	Muratura 2	CIs	Acciaio
	Prove di compressione laterizi	5	Peso specifico [daN/mc]	1,800.00	-	-	-
	Prove con giunto inclinato	4	Resistenza a compressione [MPa]	5.76	-	-	-
	Prove di punzonamento malta	5	Resistenza a trazione [MPa]	-	-	-	-
	Prelievi campioni calcestruzzo	0	Resistenza a taglio [MPa]	0.13	-	-	-
	Prelievi barre di armatura	0	Modulo elasticità normale [MPa]	5,761.00	-	-	-
	Rilievi pacometrici (travi)	0	Modulo elasticità tangenziale [MPa]	2,400.00	-	-	-
	Rilievi pacometrici (pilastri)	0	Coefficiente di sicurezza (per analisi linear)	3.00	-	-	-

VERIFICHE DI SICUREZZA MURATURE	Tipo di verifiche	Statiche		Sismiche						
	Estensione delle verifiche	Globali		Globali				Locali		
	Meccanismo considerato	Compressione	Compressione	Pressoflessione nel piano	Pressoflessione fuori piano	Taglio	Deformazione ultima nel piano	Ribaltamento	Flessione verticale	Flessione orizzontale
	Elementi considerati	240	240				18	0	0	
	Elementi C>D [%]	99%	100%	84%	98%	49%	-	0%	-	-
	FS min	0.78	1.03	0.27	0.54	0.14	-	0.04	-	-
	PGA attivazione (PGAD,SLV=0.27g)	-	0.278	0.073	0.146	0.038	6.000	0.011	-	-

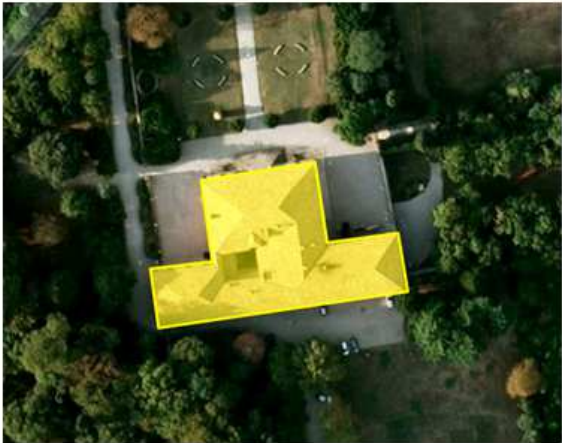
IDENTIFICAZIONE E CARATTERISTICHE GEOMETRICO-STRUTTURALI				U.S. n.: 100	
Denominazione	"Villa Guastavillani"

Indirizzo	Via degli Scalini, 18- Bologna				
Sede di	Bologna Businnes School				
Anno di costruzione	1575				
Struttura portante	muratura in pietrame disordinato				
Orizzontamenti	diaframmi rigidi; volte con catene				
Copertura	non spingente leggera				
Interventi successivi	modifiche del comportamento globale				
Numero di piani	4				
Superficie [mq]	6,960	Volume [mc]	29,232		
Numero occupanti	150	Densità di occupazione	0.022		
Vulnerabilità non quantificabili	diffuse	Quadro fessurativo	esteso

CAMPAGNA SPERIMENTALE E DIAGNOSTICA									
Saggi demolitivi	9	Livello di conoscenza	LC2	Categoria suolo	C				
Prove endoscopiche solai	5	Fattore di confidenza	1.20	Cond. topografiche	ST=1.00				
Prelievi campioni muratura	0								
Prove di scorrimento malta	0	Tipologia materiale	Muratura 1	Muratura 2	Cl	Acciaio			
Prove di compressione laterizi	5	Peso specifico [daN/mc]	1,900.00	-	-	-			
Prove con giunto inclinato	4	Resistenza a compressione [MPa]	1.40	-	-	-			
Prove di punzonamento malta	5	Resistenza a trazione [MPa]	-	-	-	-			
Prelievi campioni calcestruzzo	0	Resistenza a taglio [MPa]	0.03	-	-	-			
Prelievi barre di armatura	0	Modulo elasticità normale [MPa]	870.00	-	-	-			
Rilievi pacometrici (travi)	0	Modulo elasticità tangenziale [MPa]	-	-	-	-			
Rilievi pacometrici (pilastri)	0	Coefficiente di sicurezza (per analisi linear)	3.00	-	-	-

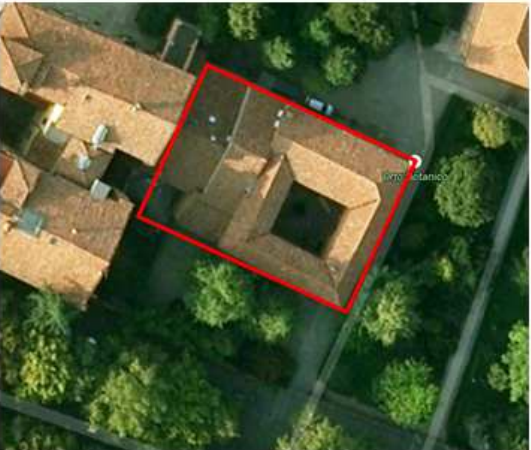
IDENTIFICAZIONE E CARATTERISTICHE GEOMETRICO-STRUTTURALI					U.S. n.: 101				
Denominazione		"Casa Non Grande dei Bentivoglio"

Indirizzo		Via Imerio, 40 - Bologna							
Sede di		Istituto Botanico							
Anno di costruzione		1500							
Struttura portante		muratura mista: mattoni pieni, malta di calce e ciottoli misti a pietrame							
Orizzontamenti		diaframmi semingidi; volte senza catene							
Copertura		non spingente leggera							
Interventi successivi									
Numero di piani		4							
Superficie [mq]		1,752	Volume [mc]	5,869					
Numero occupanti		40	Densità di occupazione	0.023					
Vulnerabilità non quantificabili		localizzate	Quadro fessurativo	esteso

CAMPAGNA SPERIMENTALE E DIAGNOSTICA									
Saggi demolitivi	2	Livello di conoscenza		LC1	Categoria suolo		C		
Prove endoscopiche solai	3	Fattore di confidenza		1.35	Cond. topografiche		ST=1.00		
Prelievi campioni muratura	6								
Prove di scorrimento malta	1	Tipologia materiale		Muratura 1	Muratura 2	Cl	Acciaio		
Prove di compressione laterizi	11	Peso specifico [daN/mc]		1,800.00	-	-			
Prove con giunto inclinato	3	Resistenza a compressione [MPa]		6.26	-	-			
Prove di punzonamento malta	4	Resistenza a trazione [MPa]		-	-	-			
Prelievi campioni calcestruzzo	0	Resistenza a taglio [MPa]		0.08	-	-			
Prelievi barre di armatura	0	Modulo elasticità normale [MPa]		6,257.00	-	-			
Rilievi pacometrici (travi)	0	Modulo elasticità tangenziale [MPa]		-	-	-			
Rilievi pacometrici (pilastri)	0	Coefficiente di sicurezza (per analisi lineari)		3.00	-	-

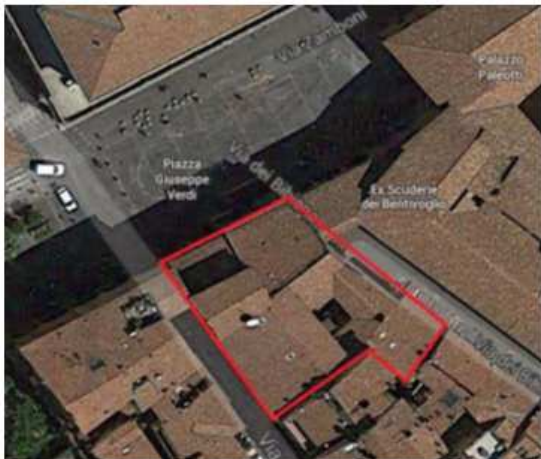
IDENTIFICAZIONE E CARATTERISTICHE GEOMETRICO-STRUTTURALI					U.S. n.: 102				
Denominazione		"Edificio piazza Verdi 3"

Indirizzo		Piazza Verdi, 3 - Bologna							
Sede di		APOS							
Anno di costruzione		1500							
Struttura portante		muratura in mattoni pieni e malta di calce							
Orizzontamenti		diaframmi semirigidi; diaframmi rigidi							
Copertura		non spingente leggera							
Interventi successivi									
Numero di piani		6							
Superficie [mq]		3,060	Volume [mc]	11,016					
Numero occupanti		120	Densità di occupazione	0.039					
Vulnerabilità non quantificabili		localizzate	Quadro fessurativo	localizzato

CAMPAGNA SPERIMENTALE E DIAGNOSTICA									
Saggi demolitivi	6	Livello di conoscenza		LC1	Categoria suolo		C		
Prove endoscopiche solai	4	Fattore di confidenza		1.35	Cond. topografiche		ST=1.00		
Prelievi campioni muratura	0								
Prove di scorrimento malta	0	Tipologia materiale		Muratura 1	Muratura 2	Cl	Acciaio		
Prove di compressione laterali	0	Peso specifico [daN/mc]		1,800.00	-	-			
Prove con giunto inclinato	0	Resistenza a compressione [MPa]		3.60	-	-			
Prove di punzonamento malta	0	Resistenza a trazione [MPa]		-	-	-			
Prelievi campioni calcestruzzo	0	Resistenza a taglio [MPa]		0.03	-	-			
Prelievi barre di armatura	0	Modulo elasticità normale [MPa]		1,500.00	-	-			
Rilievi pacometrici (travi)	0	Modulo elasticità tangenziale [MPa]		-	-	-			
Rilievi pacometrici (pilastri)	0	Coefficiente di sicurezza (per analisi lineari)		3.00	-	-

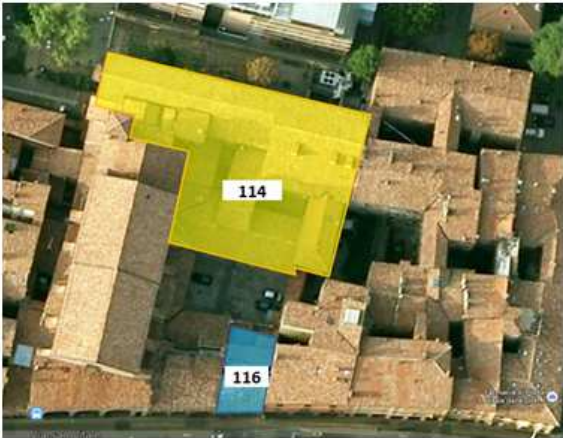
IDENTIFICAZIONE E CARATTERISTICHE GEOMETRICO-STRUTTURALI	Denominazione	"Edificio via San Vitale 114"			U.S. n.: 103	
	Indirizzo	Via San Vitale, 114 - Bologna				
	Sede di	Fondazione per le Scienze Religiose				
	Anno di costruzione	1500				
	Struttura portante	muratura in conci sbozzati				
	Orizzontamenti	volte con e senza catene; diaframmi rigidi				
	Copertura	non spingente leggera				
	Interventi successivi	modifiche del comportamento globale				
	Numero di piani	5				
	Superficie [mq]	3,205	Volume [mc]	12,820		
	Numero occupanti	150	Densità di occupazione	0.047		
	Vulnerabilità non quantificabili	assenti	Quadro fessurativo	localizzato

CAMPAGNA SPERIMENTALE E DIAGNOSTICA	Saggi demolitivi	3	Livello di conoscenza	LC1	Categoria suolo	C	
	Prove endoscopiche solai	2	Fattore di confidenza	1.35	Cond. topografiche	ST=1.00	
	Prelievi campioni muratura	0					
	Prove di scorrimento malta	0	Tipologia materiale	Muratura 1	Muratura 2	Cl	Acciaio
	Prove di compressione laterizi	0	Peso specifico [daN/mc]	2,000.00	-	-	-
	Prove con giunto inclinato	0	Resistenza a compressione [MPa]	2.00	-	-	-
	Prove di punzonamento malta	0	Resistenza a trazione [MPa]	-	-	-	-
	Prelievi campioni calcestruzzo	0	Resistenza a taglio [MPa]	0.04	-	-	-
	Prelievi barre di armatura	0	Modulo elasticità normale [MPa]	1,230.00	-	-	-
	Rilievi pacometrici (travi)	0	Modulo elasticità tangenziale [MPa]	-	-	-	-
	Rilievi pacometrici (pilastri)	0	Coefficiente di sicurezza (per analisi lineari)	3.00	-	-	-

VERIFICHE DI SICUREZZA MURATURE	Tipo di verifiche	Statiche		Sismiche						
	Estensione delle verifiche	Globali		Globali				Locali		
	Meccanismo considerato	Compressione	Compressione	Pressoflessione nel piano	Pressoflessione fuori piano	Taglio	Deformazione ultima nel piano	Ribaltamento	Flessione verticale	Flessione orizzontale
	Elementi considerati	158		158				3	3	0
	Elementi C>D [%]	81%	99%	80%	55%	45%	-	0%	33%	-
	FS min	0.54	0.82	0.01	0.02	0.18	-	0.21	0.25	-
	PGA attivazione (PGAD,SLV=0.27g)	-	0.222	0.003	0.005	0.049	1.370	0.057	0.068	-
